Gliederung

I. Fragestellungen - Bearbeitungsschritte

III. Binderbegutachtung

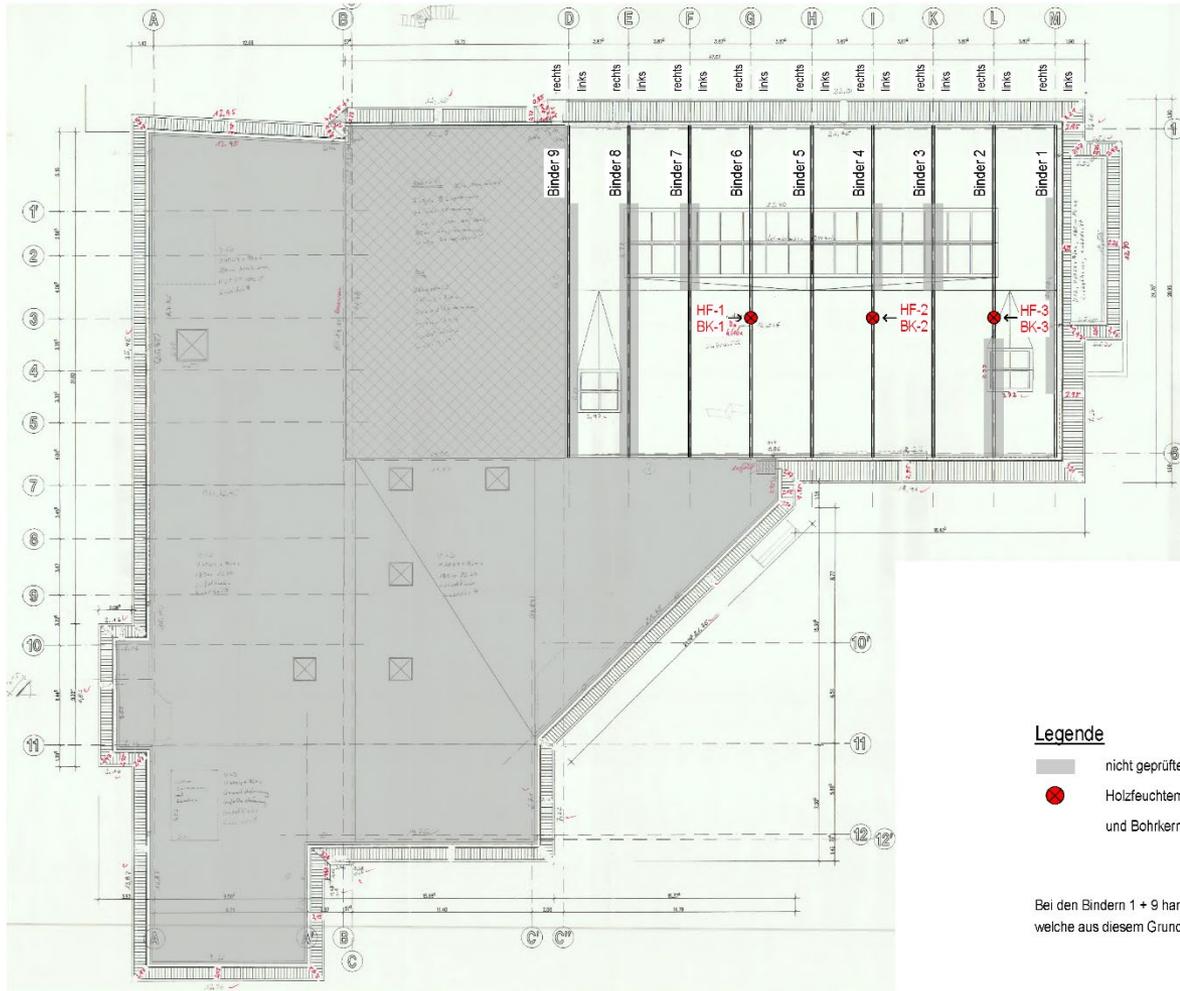
Bei den Bindern 1 + 9 handelt es sich um Randbinder,
welche aus diesem Grund ausschließlich einseitig prüfbar sind!

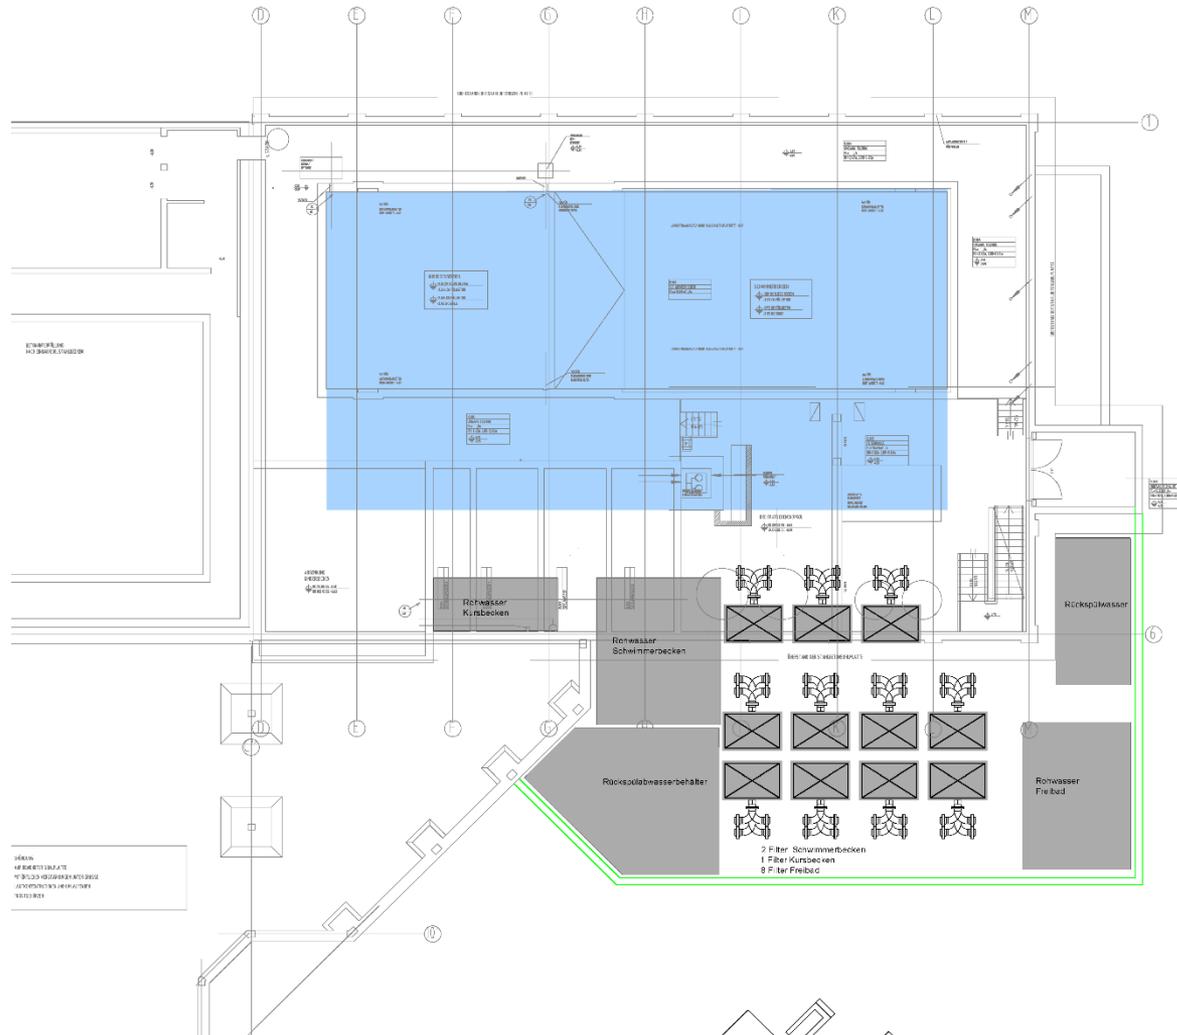
V. Sanierungsmaßnahmen Technik - Untergeschoss

Die beauftragten Fachplaner haben festgestellt, dass die Erneuerung bzw. Optimierung der Steuerungsanlage für die Wärmeerzeugungsanlagen sofort spürbare Energieeinsparungen ergeben wird. Gleichzeitig ist sichergestellt, dass auch bei einer Änderung im Bereich der Wärmeerzeugung (z. B. regenerative Energien) die Steuerung auch weiterhin verwendet werden kann.

Heizungsregelung
