# FHB Edeweicht

Bad am Stadion - Sanierungsstudie

### I. Fragestellungen - Bearbeitungsschritte

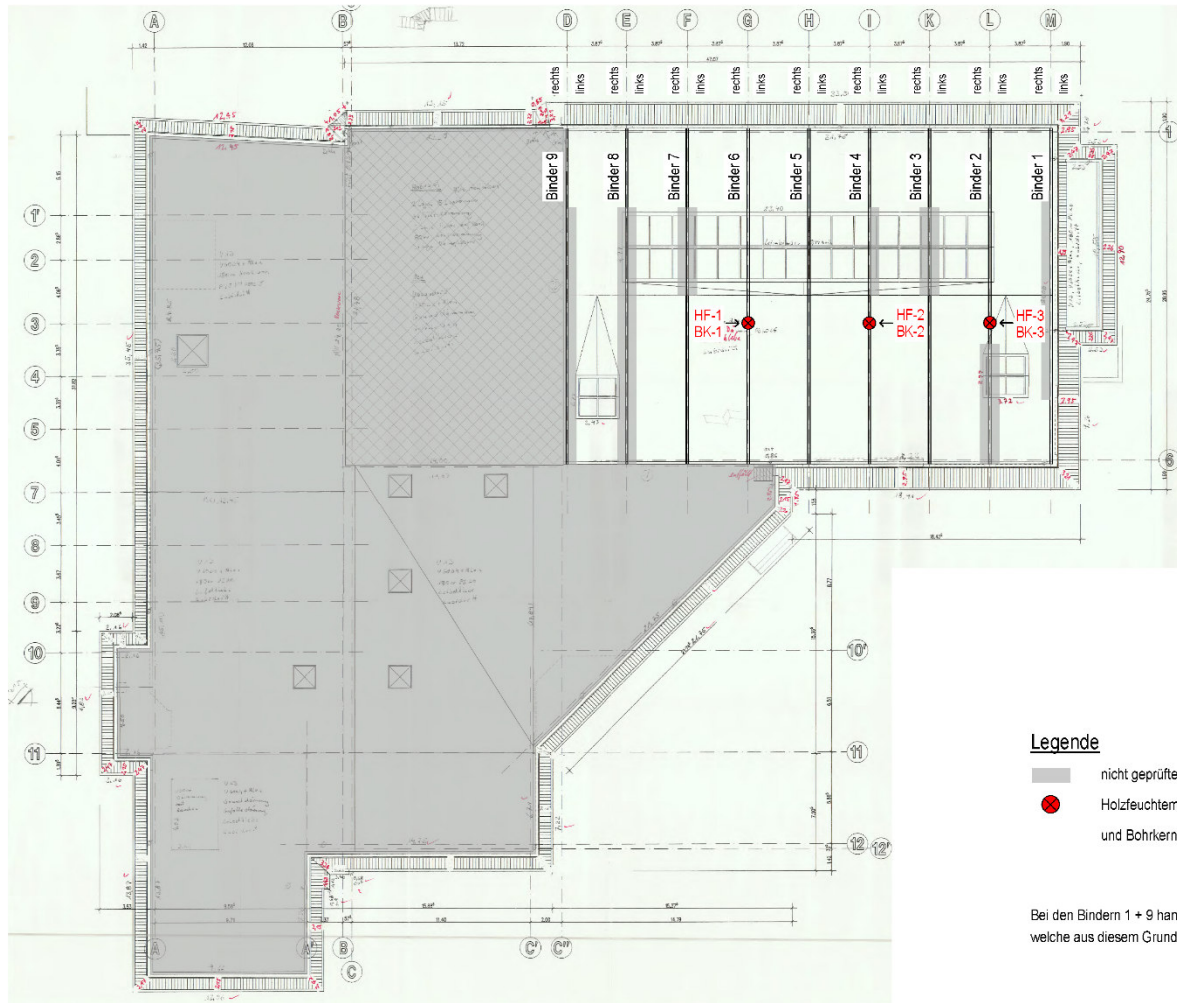
### III. Binderbegutachtung

Bei den Bindern 1 + 9 handelt es sich um Randbinder,  
welche aus diesem Grund ausschließlich einseitig prüfbar sind!
