# FHB Edeweicht

Bad am Stadion - Sanierungsstudie

### I. Fragestellungen - Bearbeitungsschritte

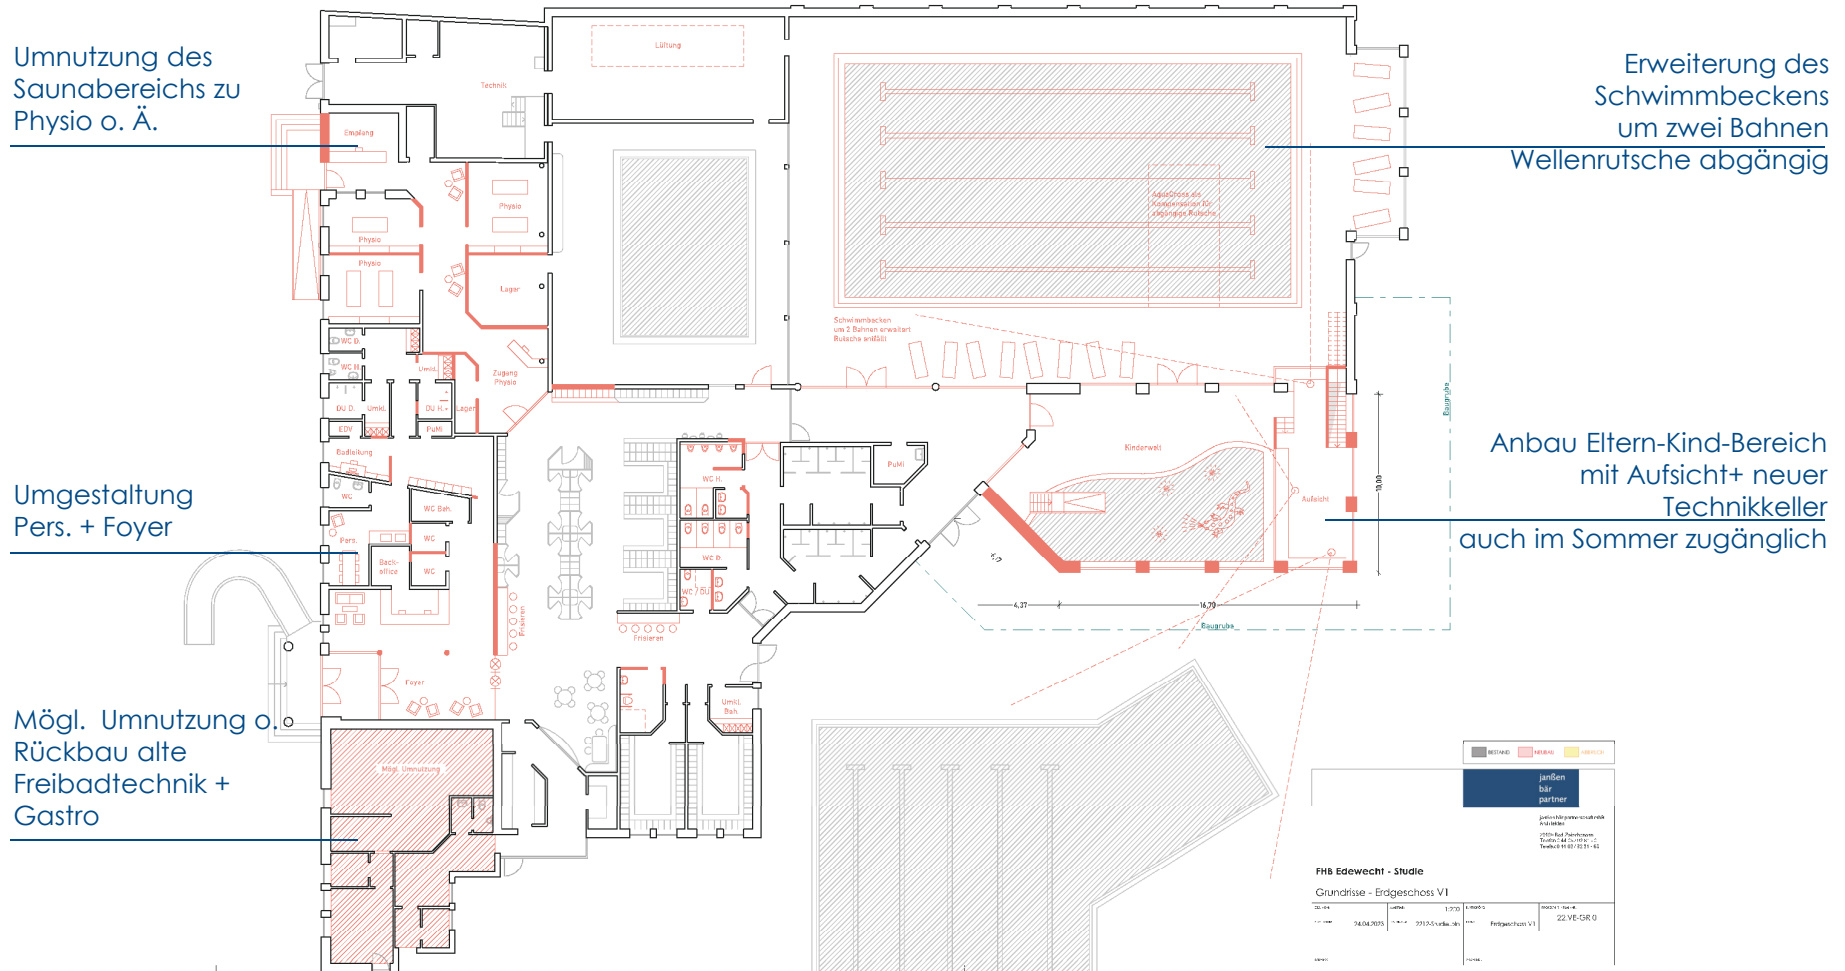
### IV. Sanierungsmaßnahmen Gebäude - Erdgeschoss

Abbruch  
ehemalige Freibadumkleide

Dachgeräte Lüftung  
nach stat. + dämmtechn.  
Ertüchtigung

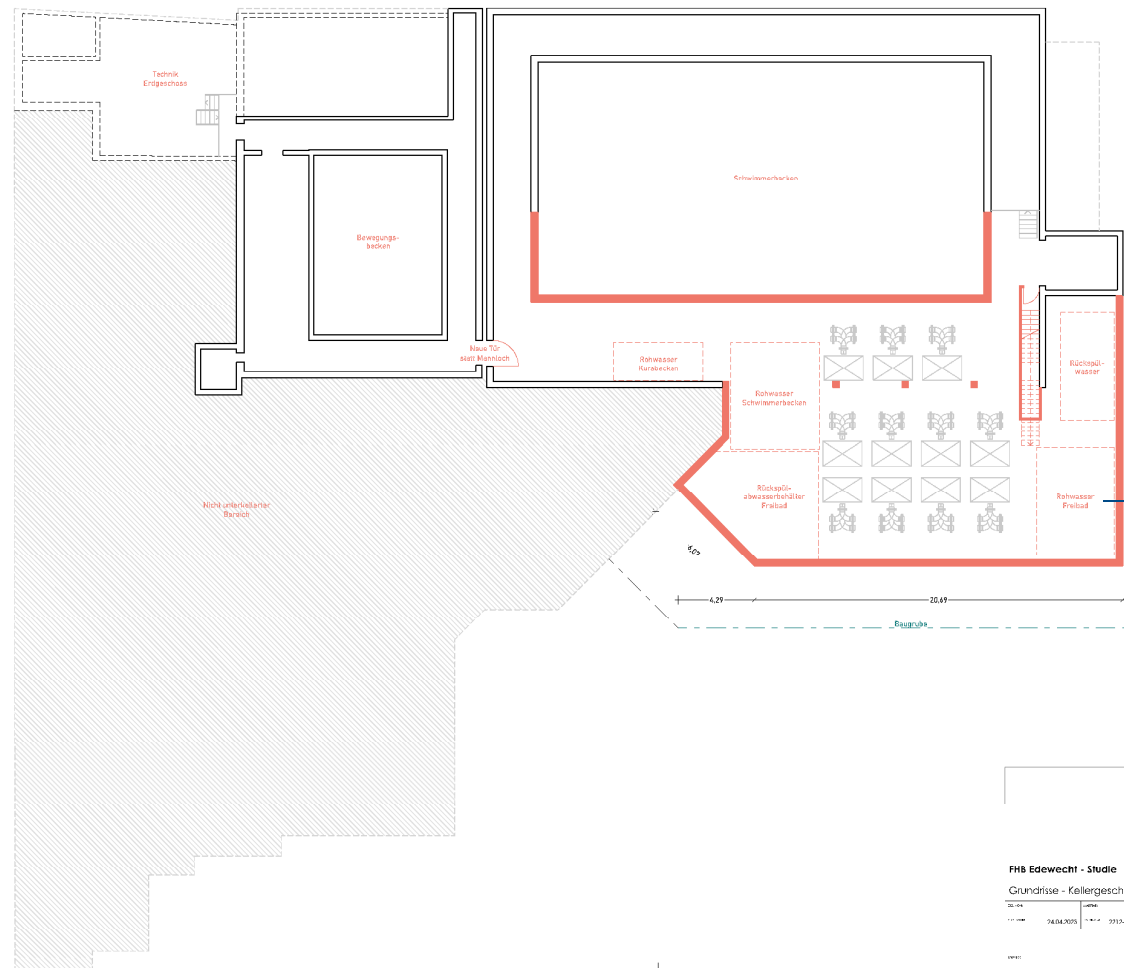
### IV. Sanierungsmaßnahmen Gebäude - Untergeschoss

Anbau  
Schwimmbadtechnik
